REDACTIEZEILBOOT

WATERKAMPIOEN
de Marina

STRIPTease

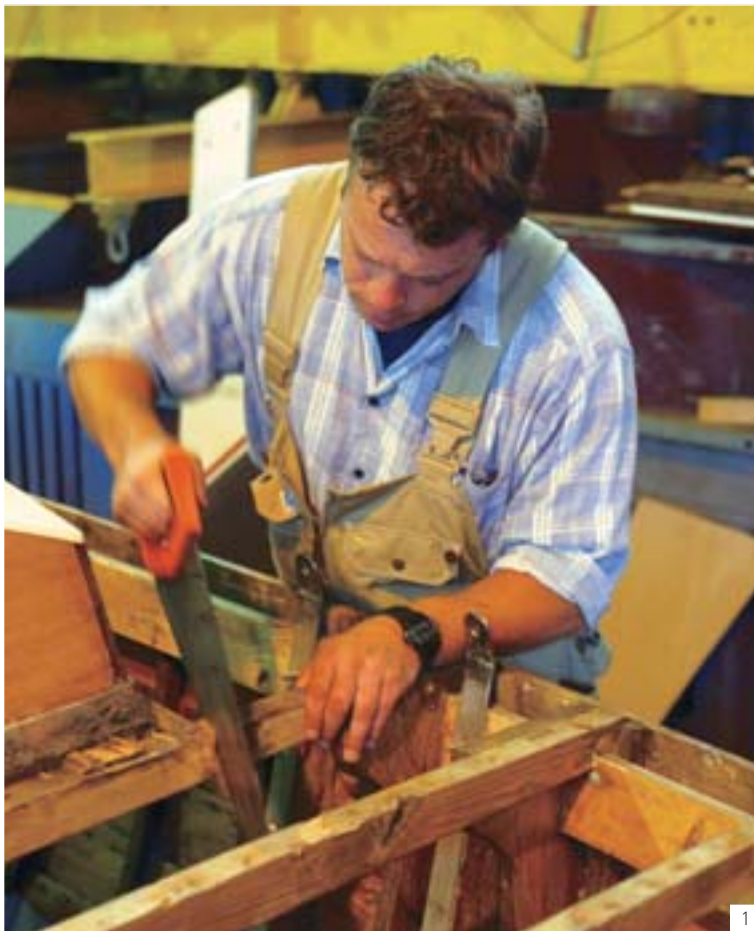
1 Hakken, breken, zagen. De oude constructie van de Marina geeft zich niet zonder slag of stoot gewonnen. 't Doet soms wel een beetje pijn, maar het doel heiligt de middelen, zullen we maar denken.

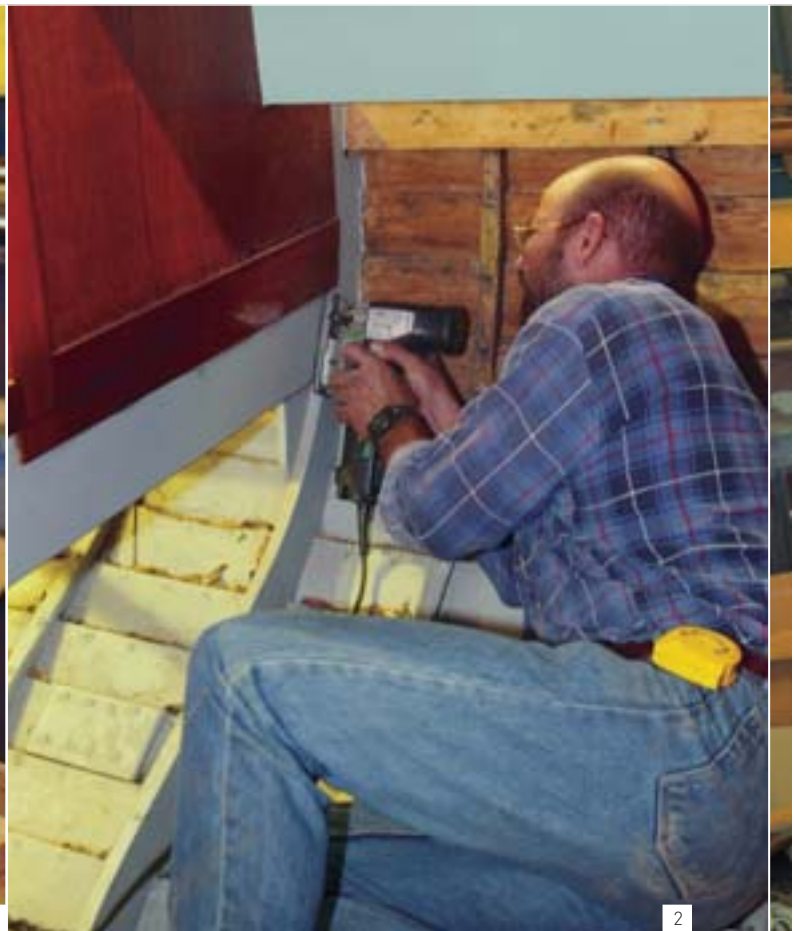
2 En ook dat nieuwe achterschot in de kajuit – vakkundig en mooi gemaakt – zal er aan moeten geloven.

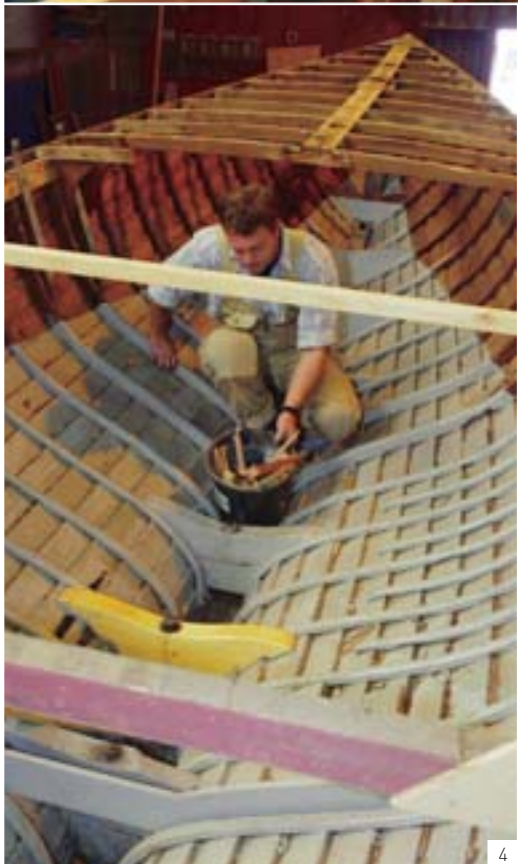
4 Na het lichten van het dek kan de binnenkant eindelijk eens worden ontdaan van resten hout, afgebroken schroeven, spijkers en splinters.

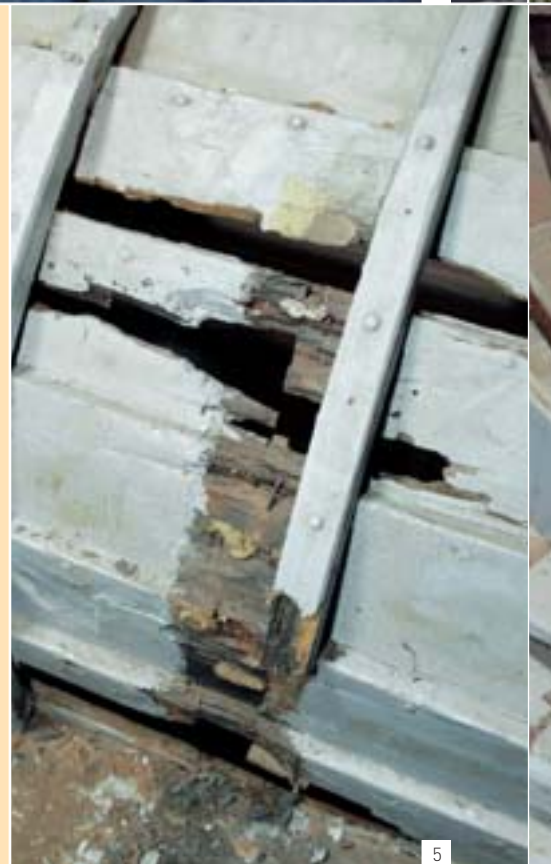
5 Au!

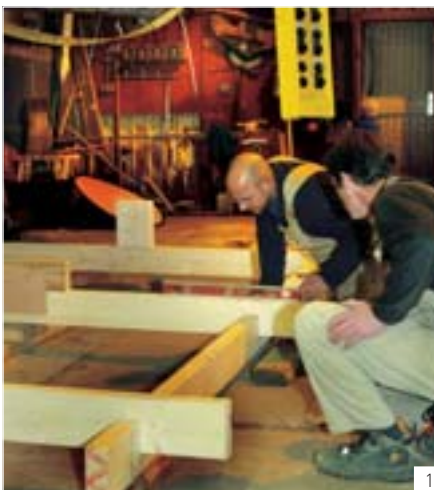
1 Benno Rexwinkel en z’n medewerker Siebrandt Forsten stellen het krat waarin de Marina - nadat ze van haar kiel is gelicht - komt te staan.

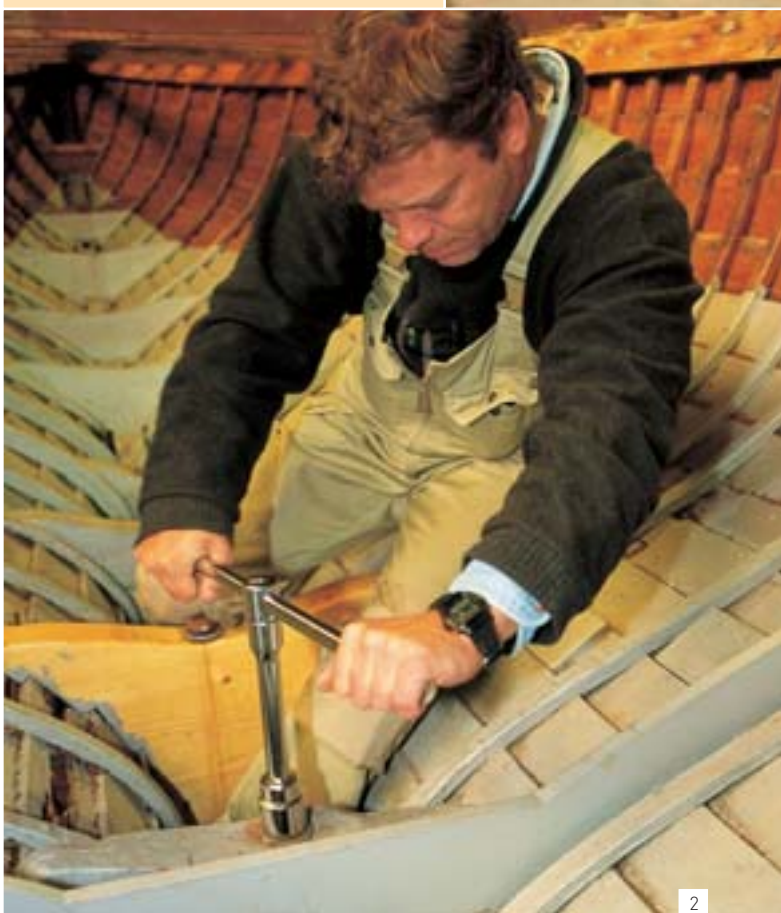
2 Het losdraaien van de moeren op de kielbouten is een kwestie van een beetje domme kracht en een heleboel kruipolie. Het losdraaien gaat eigenlijk opmerkelijk gemakkelijk.

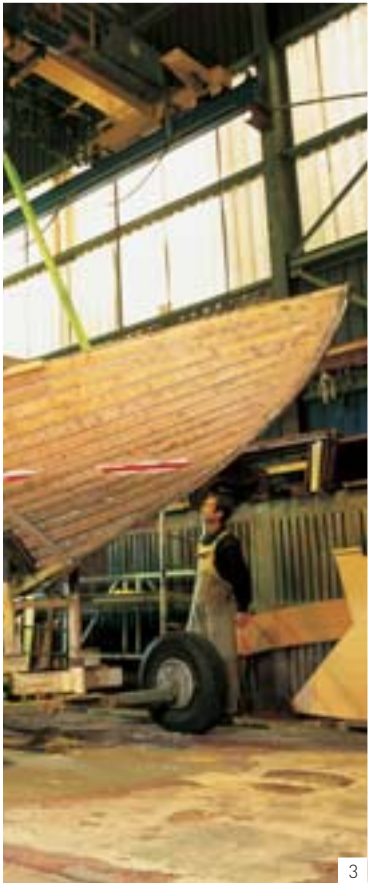
3 Eén, twee...los! Zonder al te veel problemen tilt Benno de Marina van haar kiel.

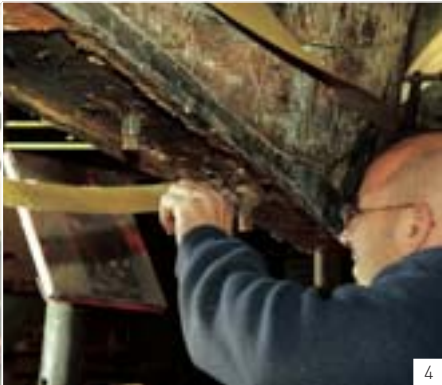
- 4 Ik hou helemaal niet van de manier waarop Benno naar de blootgekomen onderkant van de kielbalk kijkt...
- 5 Ook een kwestie van bruto meppen: het losslaan van de kielbouten uit de wrangen en de kielbalk.
- 6 De twee voorste kielbouten: de voorste finaal in tweeën; die daarachter behoorlijk ingeteerd. Toch niet zo'n slecht idee om de kiel eens los te halen.
- 7 V.l.n.r.: de kielbouten van achtersteven naar voorsteven gezien; nummer vier van achteren (links dus) kwam er inclusief vurenhouten wrang uit.

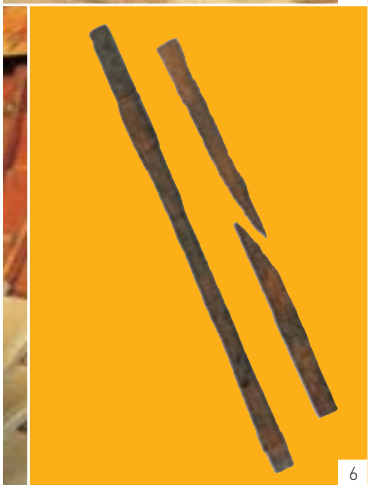
6

Dan breekt eindelijk de echte grote dag aan: de Marina gaat van haar kiel. Die kruipolie blijkt z'n naam eer te hebben aangedaan. Dat, in combinatie met een flinke dosis brute spierkracht, zorgt ervoor dat de bouten eigenlijk opmerkelijk makkelijk los te draaien zijn. De onderste bouten daarentegen zitten in nesten in de kiel. Daar kun je met een (dop)sleutel zo lastig bij dat we die maar afzagen. Ze moeten – na bijna zestig jaar – toch eens worden vernieuwd tenslotte. Met behulp van een flink stuk betonijzer en een zware 'vuist' worden de bouten na het lossen van de kiel uit de kielbalk en wrangen geslagen. Opnieuw worden we verrast. Van de zes kielbouten – van origine van gegalvaniseerd staal – zijn de achterste drie nog in goede staat. Maar de bout daarvoor komt los met de 'nieuwe' vurenhouten wrang en al. De bout daar weer voor is behoorlijk ingevreten en de voorste bout blijkt finaal in tweeën. Toch niet zo'n slecht idee dus, om de kiel er maar eens af te halen.
