REDACTIEZEILBOOT

EEN NIEUWE RUGGENGRAAT VOOR DE MARINA

EEN NIEUWE RUGGENGRAAT

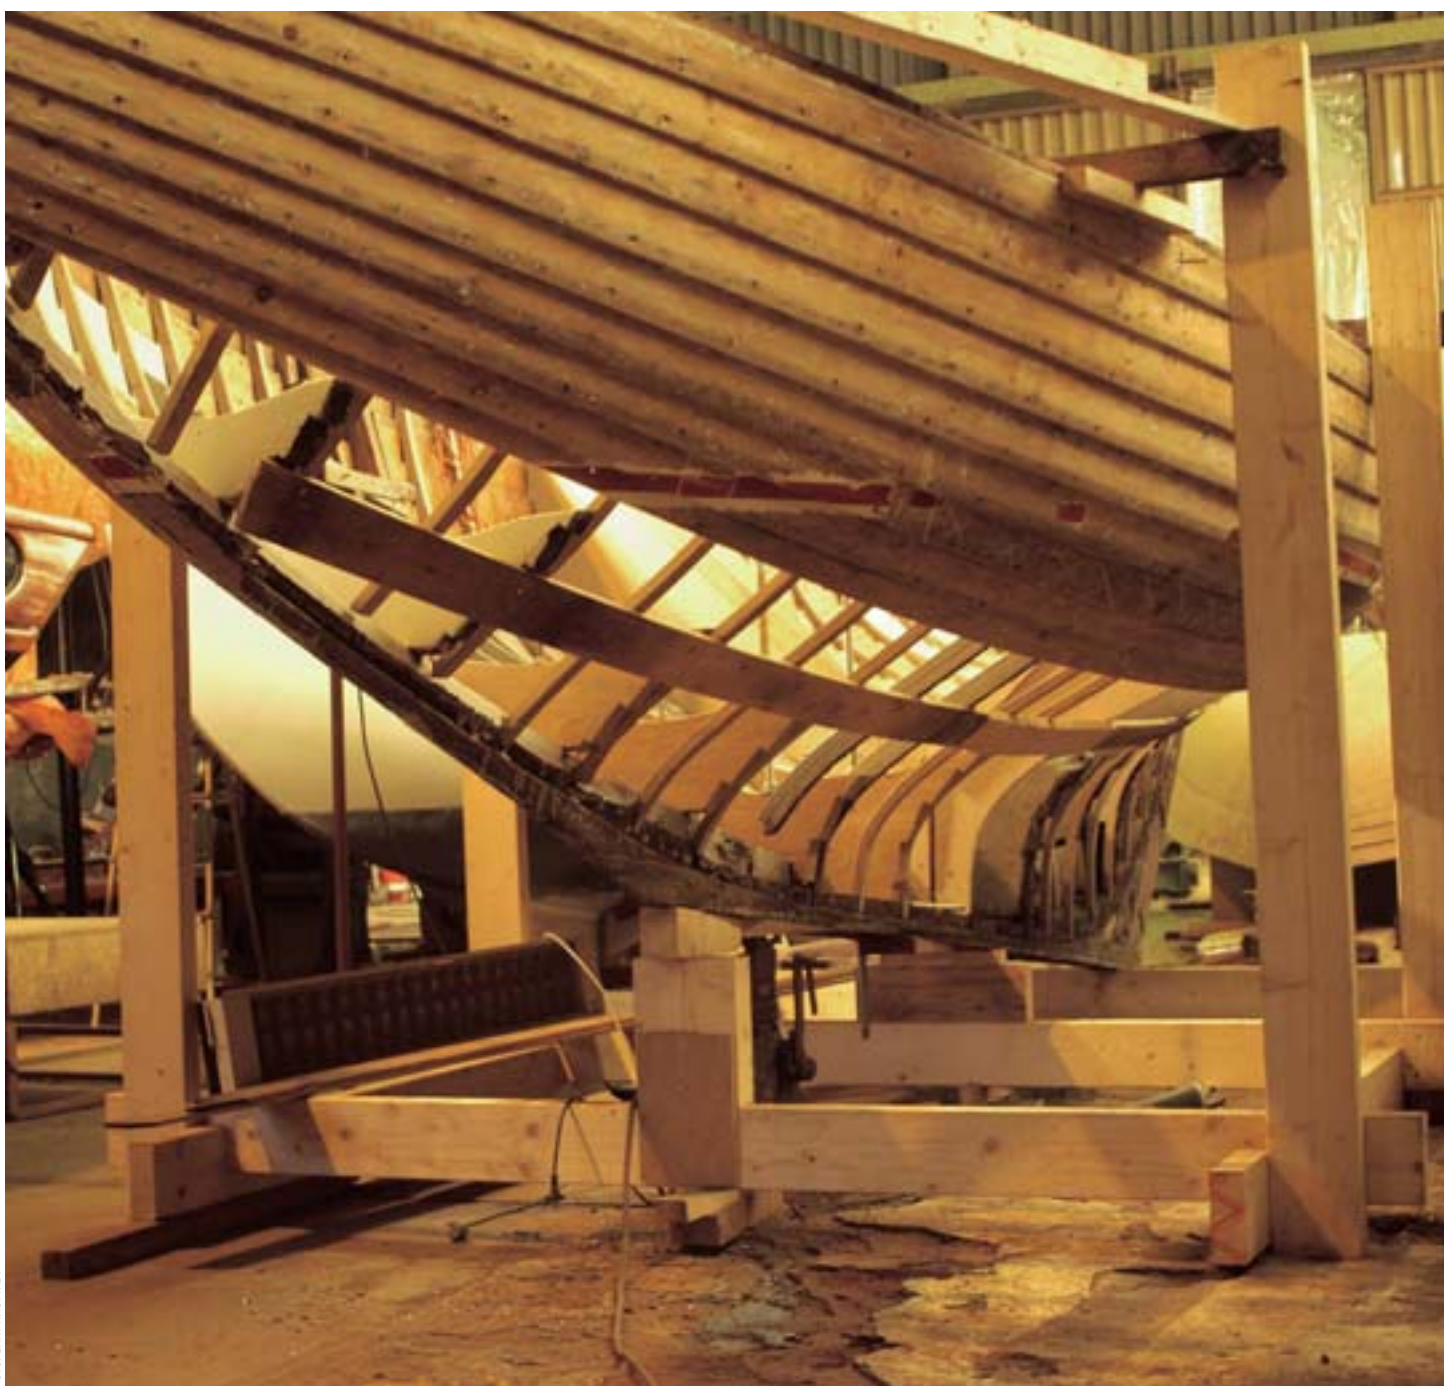
Wat vooraf ging: volledig gestript – tenminste, dat dachten we – bleef onze Marina na een paar weken slopen achter. Het was tijd om weer op te bouwen. Nieuwe, frisse eiken spanten werden in vorm gebogen, wat de boot direct een prettiger aanzien gaf. Totdat...

TOTDAT houtbouwer/restaurateur Benno Rexwinkel besloot dat we efficiënter aan de slag moesten. Tegelijkertijd met de nieuwe spanten zouden we de huid en de wrangen aanpakken. Een goede beslissing: zo pakten we de restauratie op verschillende fronten tegelijk aan. Maar als we de rotte wrangen en de onderste rotte gangen verwijderden, zien we al direct dat de volgende tegenslagen ons te wachten staan. De stevenbalk blijkt over een flink stuk al eens te

zijn volgesmeerd met epoxy. En bovendien blijkt de kielbalk aanzienlijk slechter dan we hadden gedacht. Maanden daarvoor, toen het leven nog eenvoudig en mooi leek, hadden we al met de verfschraper zonder veel moeite een paar handjes potgrond uit die kielbalk weten te schrapen. Maar in eerste instantie leek het allemaal nog mee te vallen. En nu dit. Na een paar onrustige nachten waarin ik regelmatig wakker schiet uit angstdromen over in elkaar zakkende boten en nachtmerries waarin een – letterlijk – schuimbekkende hoofdredacteur de hoofdrol voor zich opeist (geloof mij; je zou het je ergste vijanden nog niet toewensen), moet tenslotte de kogel maar door de kerk. De stevenbalk moet worden vernieuwd, daarover bestaat geen discussie. En de kielbalk? Tja. Met name rondom de kielbouten is hij ronduit slecht. Repareren is mogelijk, maar kost veel tijd en is daardoor duur. Nog een probleem: de kielbalk is de ruggengraat van het schip en zit aan alles vast (of zou dat moeten zitten). Dat is inmiddels niet meer het geval: de balk zit nu nog met vier bouten vast aan steven- en hekbalk. En zo dringt bijna automatisch de beslissing op om de kielbalk dan ook maar te vervangen. Een extra kostenpost van zo'n 2.000 euro...

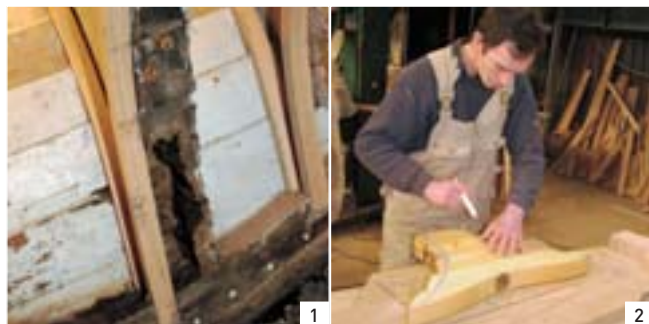
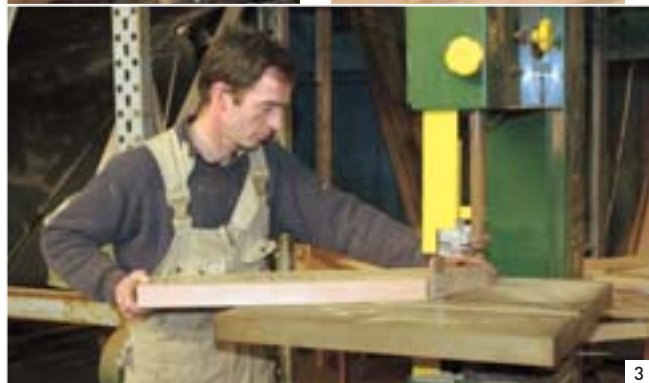
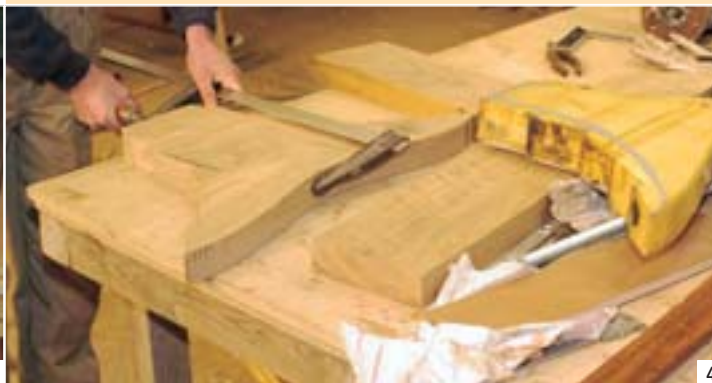
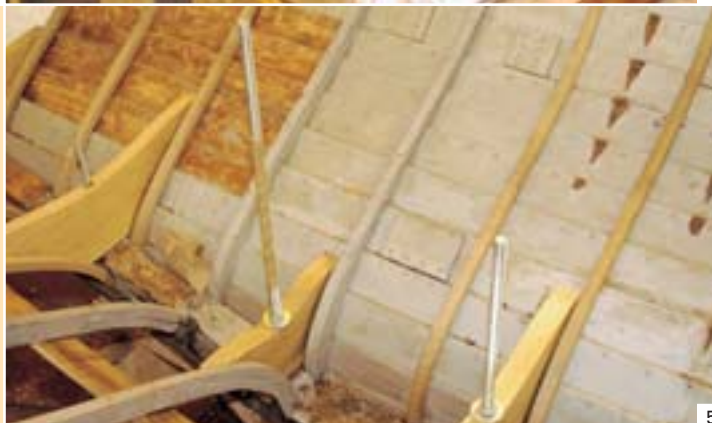
WRANGEN

- 1 De oude wrangen zijn dringend aan vervanging toe.
- 2 De oude wrangen worden gebruikt als mal voor de nieuwe.
- 3 De nieuwe wrangen worden uit verschillende delen opgebouwd.
- 4 De verlijming van de delen gebeurt met polyurethaan tweecomponentenconstructielijm. Verlijming met epoxy brengt risico's mee: het looizuurgehalte in het eikenhout tast namelijk de epoxy aan.
- 5 Dát ziet er tenminste al een stuk beter uit.

Alle wrangen - waar de kielbouten doorheen zitten - zijn ernstig verrot. De onderkant is in de meeste gevallen verdwenen of zo zacht dat je zonder veel moeite een schroevendraaier tot aan de kielbout in het verrotte hout kunt steken. Voor de nieuwe wrangen gebruikt werfmedewerker Siebrandt Forsten de oude wrangen als mal. De nieuwe worden opgebouwd uit verschillende delen eiken. De reden daarvoor is simpel: voldoende brede eiken delen om ze uit één stuk te maken, zijn gewoon niet voorhanden. De nieuwe wrangen worden eerst 'grof' gemaakt. Pas als straks de nieuwe gangen op hun plaats komen, worden ze precies 'pas' gemaakt.

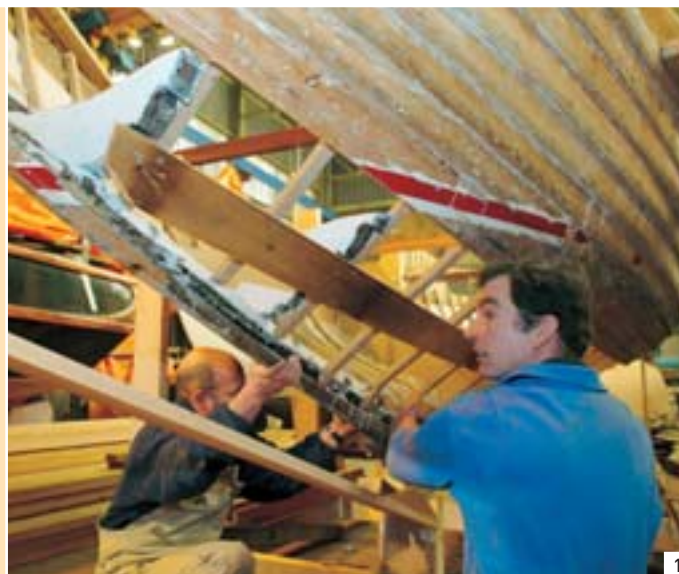
1 Zo voorzichtig mogelijk halen Benno en Siebrandt het losgemaakte deel van de stevenbalk uit de boot. De complete boeg wordt met een constructie van latten en 'tijdelijke gangen' in vorm gehouden.

Als alle wrangen zijn vernieuwd (en nog los in de boot staan), is het tijd voor de stevenbalk. Het voorste deel (vanaf de punt gezien ongeveer 50 centimeter) is nog goed, dus dat laten we zitten. Daaronder wordt de stevenbalk afgezaagd en losgemaakt van de wrangen, de gangen en de kielbalk. Nou klinkt dat eenvoudiger dan het is. Want het in vorm houden van dat wat er van de boot over is, is nu het belangrijkste. Het krat waarin de Marina na het van haar kiel tillen is gezet, is inmiddels uitgegroeid tot een indrukwekkende constructie van hulpspanen, latten en tijdelijke gangen. Dat alles om ervoor te zorgen dat bijvoorbeeld de spiegel niet spontaan naar beneden zakt en dat de boeg in vorm blijft als de stevenbalk wordt verwijderd. De ruimte rondom de Marina vult zich intussen gestaag met hout. Er liggen zo'n veertig lengtes Oregon Pine waarvan straks nieuwe gangen worden gemaakt. En een ongeveer 10 meter lang, 100 millimeter dik deel eiken dat wordt gebruikt om de nieuwe steven- en hekbalk uit te halen.

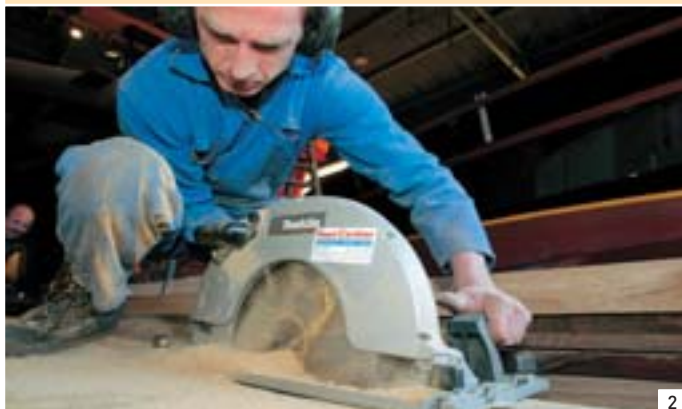
2 Het enorme deel eiken wordt eerst met de handcirkelzaag 'gereed' gemaakt: het middendeel – het spinthout – wordt verwijderd; dit is toch niet bruikbaar gezien de scheuren en andere onregelmatigheden.

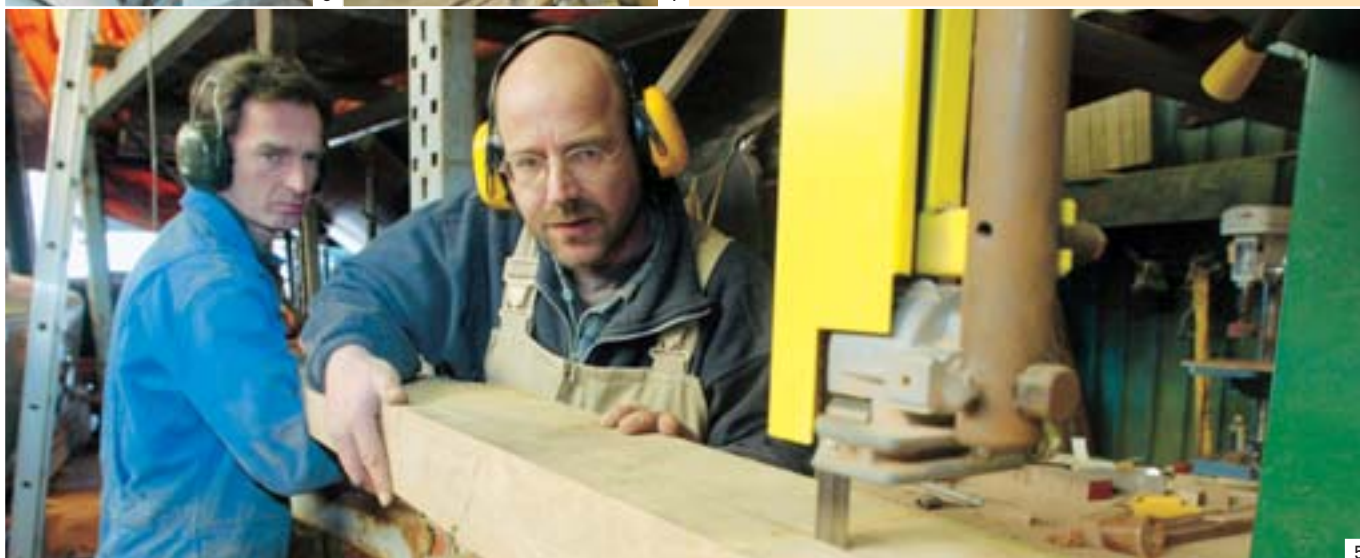
5 Met de lintzaag wordt de balk beter in z'n uiteindelijke vorm gezaagd. In de vandiktebank wordt hij daarna op de juiste dikte gemaakt. Daarna volgt echter opnieuw het arbeidsintensieve handwerk om de balk precies pas te krijgen. Het meeste werk is het aanbrengen van de sponning in de stevenbalk waarin de uiteinden van de gangen komen te liggen. Voordat de stevenbalk er 'droog' inzit (dus nog niet definitief is vastgemaakt), ben je toch al gauw een dag of twee verder.

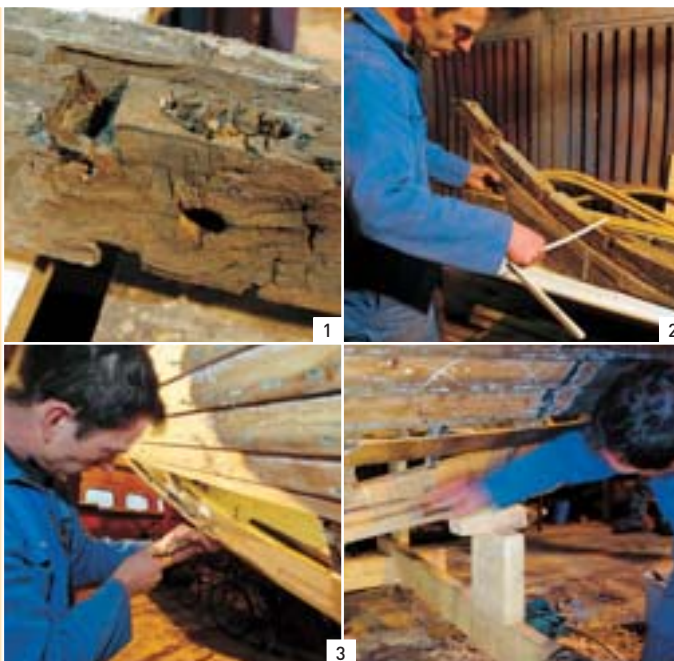
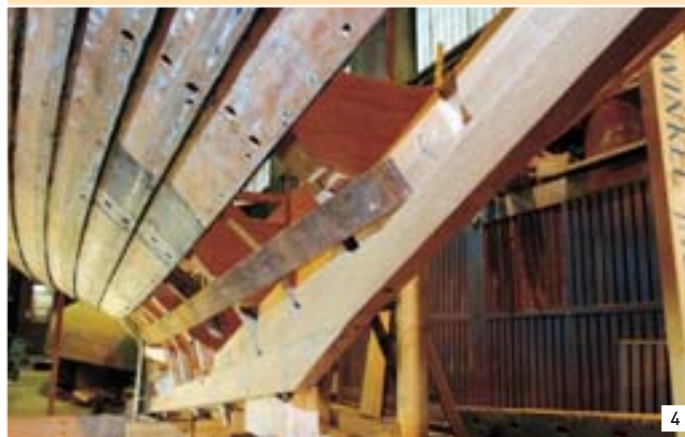
KIELBALK

Dat we de kielbalk vernieuwen, blijkt pas écht bittere noodzaak als hij is verwijderd. Over de gehele breedte loopt een diepe scheur. De balk is zozeer verzwakt dat je hem makkelijk met de hand zou kunnen breken. De scheur zit precies ter plaatse van de mastvoet en dat is geen toeval: de compressie van de mast heeft de verzwakte kielbalk stomweg kapot gedrukt. Dit had echt grote problemen kunnen opleveren. Om te beginnen aanmerkelijke lekkage. Maar als je de deplorabele staat van de kielbalk ziet, lijkt het waarschijnlijk dat hij gebroken zou zijn bij zwaar aan de grond lopen, of flink pompen van de mast. We vervangen ook de knie die de kielbalk en de achtersteven verbindt. Ook deze is in slechte staat door inwatering. En als die knie eruit is? Tja – je voelt 'm al aankomen – dan blijkt de hekbalk toch ook niet helemaal fris meer te zijn... Benno twijfelt over zijn advies. Vervangen is niet strikt noodzakelijk. Maar doe je het niet, dan weet je nu al zeker dat de hekbalk eerder aan de beurt zal zijn dan de – nieuwe – rest van de boot. En omdat de hele boot nu toch open ligt, besluiten we de hekbalk ook direct mee te nemen. Dat wil zeggen: als de kielbalk erin zit en vastzit aan de nieuwe steven en wrangen. Opnieuw om ervoor te zorgen dat de vorm in de boot blijft.

- 1 Ter plaatse van de mastvoet is de kielbalk overdwers duidelijk gescheurd.
- 2 De oude hak tussen kielbalk en achtersteven wordt – opnieuw – gebruikt als mal voor het nieuwe onderdeel. Ook dit wordt uit verschillende 'lagen' opgebouwd omdat een voldoende breed deel niet te koop is.
- 3 Als de nieuwe steven- en kielbalk aan elkaar bevestigd zijn (met drie slotbouten en gelijmd; ook weer met tweecomponenten polyurethaan lijm) wordt de sponning waarin de gangen vallen mooi strokend gemaakt. Een secuur werkje dat uitsluitend met de hand, een strooklat en kleine beitels en schaven kan worden uitgevoerd.
- 4 Is dat mooi? Of is dat mooi: splinternieuw maagdelijk eikenhout vormt de nieuwe ruggengraat van de Marina.

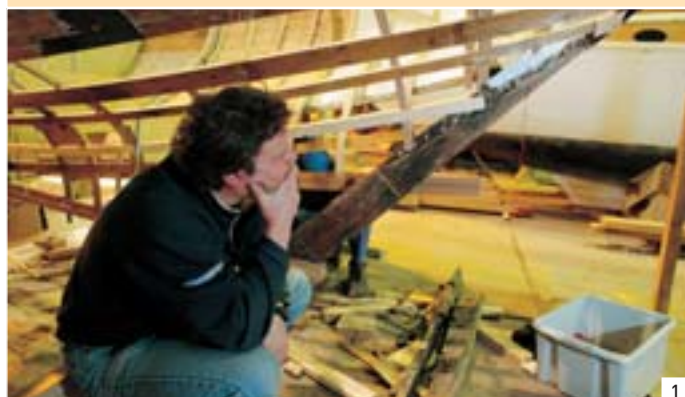
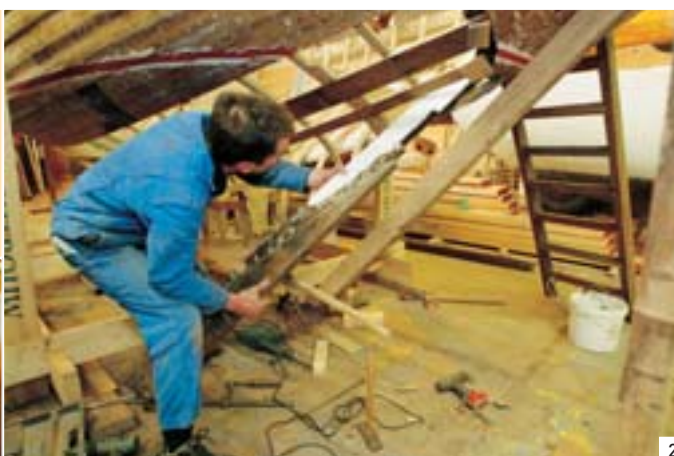
HEKBALK

De hekbalk wordt ook vervangen. Hoewel hij lang zo slecht niet is als de steven- en kielbalk, besluiten we 'm er toch uit te halen. Ook al kan-ie volgens Benno nog probleemloos jaren mee. Maar per definitie minder lang dan de vernieuwde steven- en kielbalk. En zou het niet zonde zijn om – nu de boot toch helemaal open ligt – deze kans aan ons voorbij te laten gaan?

- 1 Zullen we wel? Zullen we niet? Ondanks de extra kosten besluiten we de hekbalk toch te vervangen.
- 2 En daar gaat-ie. Opnieuw: de oude balk wordt gebruikt om de nieuwe te maken.
